# 強化クラッチキット（5枚ディスク） 取扱説明書

商品番号：02 01 0310

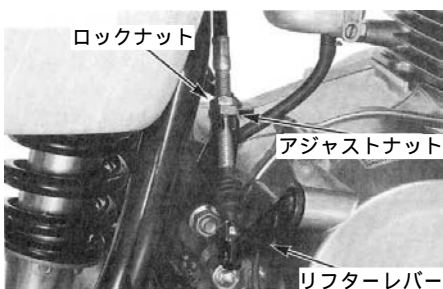
- クラッチケーブルガイドのロックナットとアジャストナットを緩め、クラッチリフターレバーからクラッチケーブルの接続を外します。

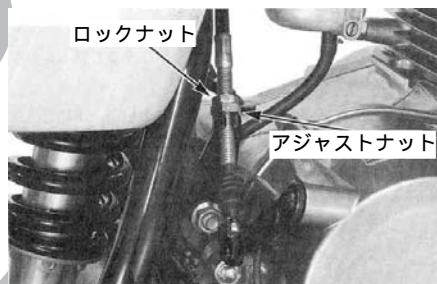
2. クラッチケーブルのロックナットを緩め、アジャストナットを回してクラッチの遊びを調整しロックナットを締め付けます。  
遊び： $10\sim 20\text{ mm}$

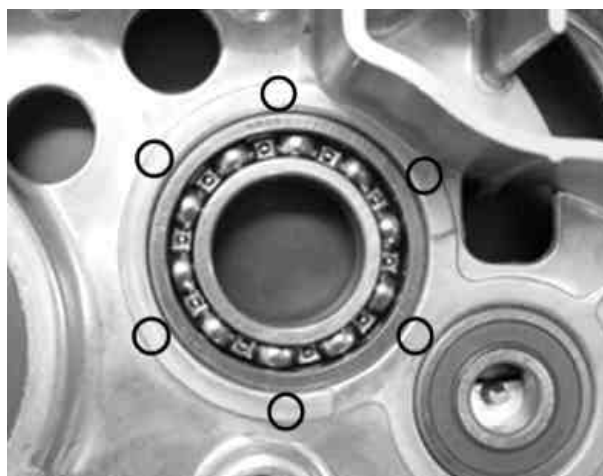
1. サービスマニュアルを参照し、エンジンをフレームより取り外します。
2. エンジンを分解して、クランクケースを分割し、トランスミッションを取り外します。
3. 右クランクケースのメインシャフト側ベアリング部分の周囲6ヶ所をセンタポンチを使用してベアリングをカシメます。ベアリング外周から約2mm外側の円周上に対角線に行ってください。

DREAM50, Ape50/100, XR50/100モーター等は、エンジン回転中にクランクケースに圧入されているベアリングが内側に移動してしまい、各部分のクリアランスが変化してしまいます。この為、シフト困難やクラッチ切れ不良といった症状が発生します。ベアリングをケースに固定する為に下記作業を推奨します。
