テスト車両：シグナス グリファス  
 ノーマルエンジン+ノーマルマフラー  
 ■ SP武川製クラッチセンタースプリング  
 ■ ノーマルクラッチセンタースプリング

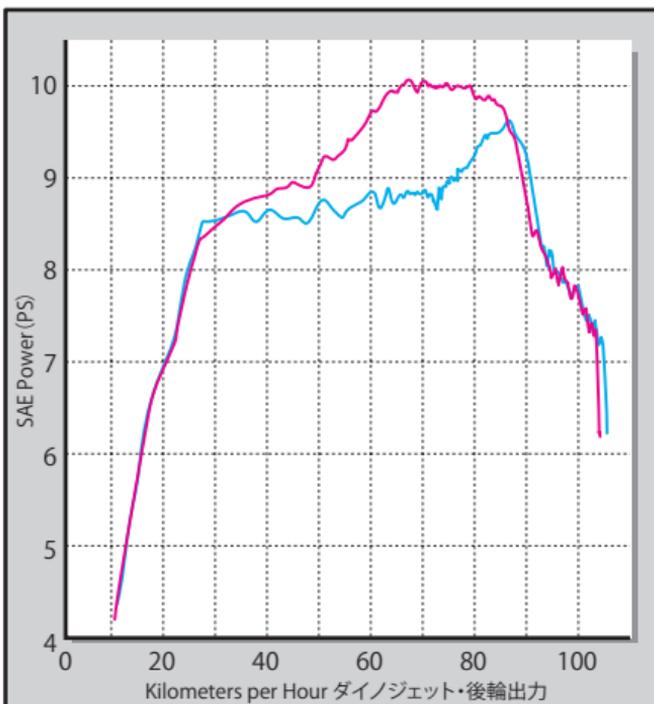
ダイノジェットによる後輪出力データは、実走行とは異なります。測定時の気温によっても大きく左右されます。参考データとしてご覧ください。
