ハイパー LED ウィンカーバルブキット 取扱説明書

製品番号 05-08-0476

適応車種	ヤマハ トリシティ 125 (SE82J) NMAX (SE86J・SED6J) MT-125 (BVE1)
	ホンダ リード (JF45-1000001 ~) (JK12-1000001 ~)

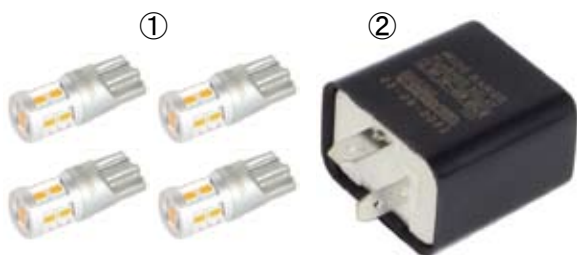
製品内容

番号	部品名	個数	リペア品番
1	ハイパーLEDバルブ (T10)	4	05-08-0605
2	ワイドレンジフラッシャーリレー	1	05-08-0083

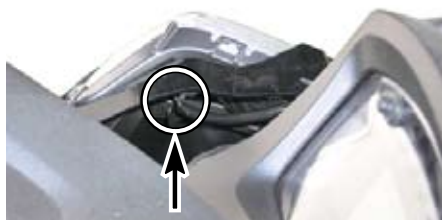
4. フロントウィンカーライトバルブを交換します。

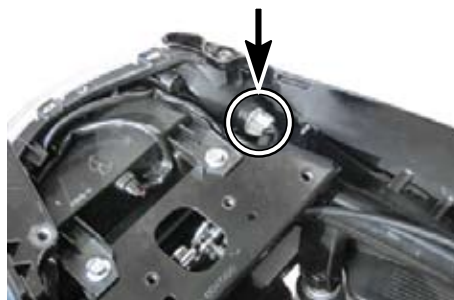
5. リアカバーとグラブバーを取り外し、リア
ウィンカーライトバルブを交換します。

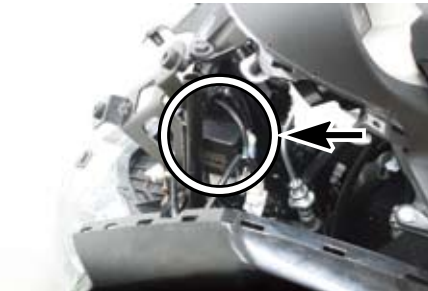
4. 左側（乗車時）にあるウインカーリレーを付属のワイドレンジフラッシャーリレーに交換します。

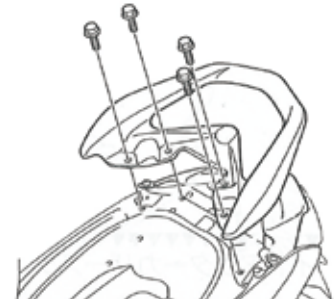
5. フランジボルトを外し、グラブバーを取り外します。

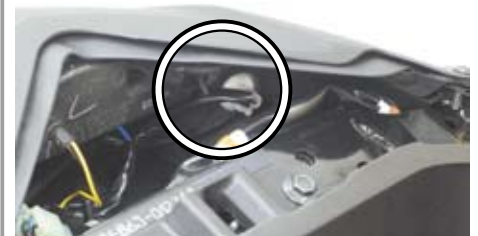
6. テールランプユニットの内側からリアウインカーバルブを外し、LED バルブを装着します。

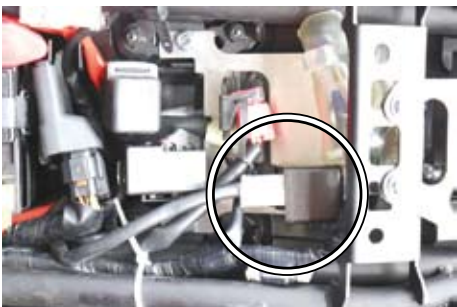
1. シートを開け、ウインカーリレーを付属のワイドレンジフラッシャーリレーに交換します。

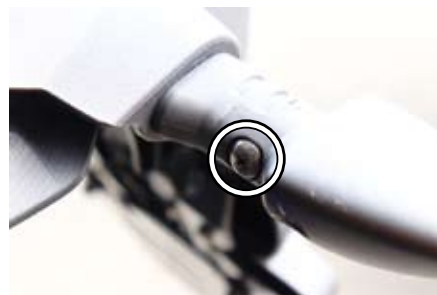
2. 写真を参考に、ウインカーのスクリューを外し、ウインカーバルブを取り外します。付属の LED バルブに交換します。
